# 20 Jahre erfolgreicher Betrieb der 1 MW PV-Anlage Solardach Messe München

Gerd Becker · Fabian Flade · Bodo Giesler · Wolfgang Rehm ·  
Bruno Schiebelsberger · Walter Weber

32. Symposium Photovoltaische Solarenergie 2018

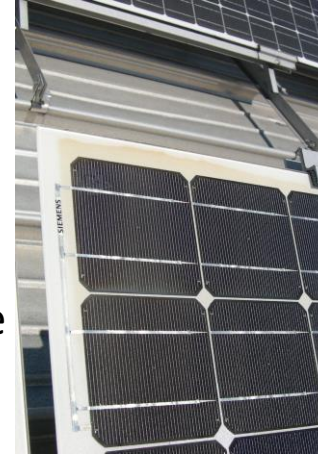
①

- Betriebsbeginn im Jahr 1997: Verfügbar 7812 Module + ca. 40 Ersatzmodule
- Derzeit 2018: ca. 60 Module nicht in Betrieb, (Ersatz) + 40 Ersatzmodule → ca. 100 benötigte Module seit Betriebsbeginn
- 5-mal Glasbruch
- Wenige Module Delamination
- Wenige Module mit Browning ①, Strangstrommessungen zeigten keine Unterschiede zu nicht verfärbten Modulen
- Geringer Moosansatz an unteren Halteklammern, keine Reinigung (1500 €/Dach)
- Heiße Lötstellen, die Schwachstelle immer an der gleichen Stelle, Anfangs wenig, jetzt mehr Schäden, 11 in 2017 getauscht ②
- Sehr selten: Totalschaden ③ (Schuss?)

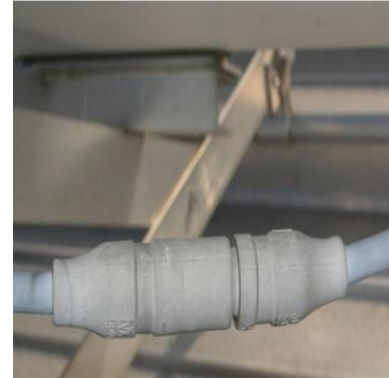
- Einige Steckverbindungen ein Spalt offen ①
- Wenige Kabeldurchführungen defekt ②  
evtl. haben Raben gepickt
- Die Balkenklauen zur Befestigung der  
Module wurden bezüglich ihrer Festigkeit  
überprüft → wenige kritische Fälle ③
- Sehr selten Anschlussdose → Bypass-Diode  
durchgebrannt ④
- Unrat auf Hallendächern
- Zahlreiche Generatoranschlusskästen feucht:  
zusätzliche Ablaufbohrung
- Moosansatz an den unteren Halte-  
klammern: keine Reinigung (1500 €/Dach)

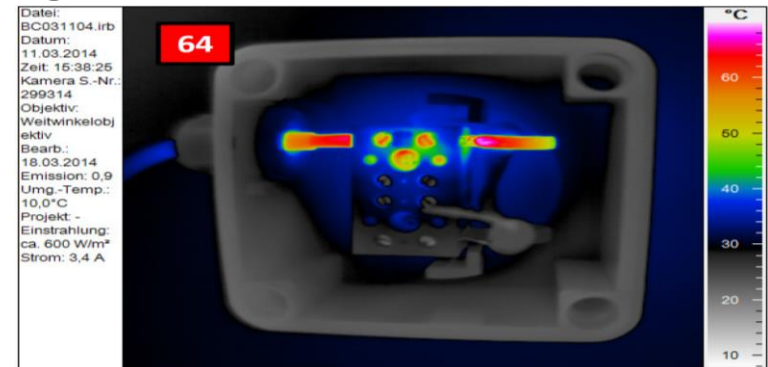
- Nennenswerte Erwärmung bei 30 Modulanschlussdosen ①
- 7 Module: Erwärmte Lötunkte zwischen den Querverbindern und Abgängen
- 40 Module: Reaktionen auf die verschmutzungsbedingte Verschattung der Zellen direkt oberhalb der unteren Klemmen
- An einem Messtag wurde festgestellt, dass insgesamt 6 Modulstränge mit 16,4 kW im Leerlauf waren ②
- Bis auf ein Modul keine Hinweise auf leistungsrelevante Zellbrüche

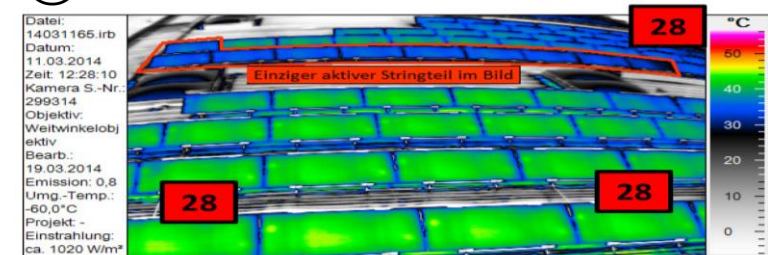
②

Abbildung 2: Thermogramm der beiden ausgefallenen Felder (grün) auf Halle B2, lediglich ein Stringteil im hinteren Feld war noch aktiv. Die genaue Verschaltung dieses Stringteils über ein anderes Feld hin zu einem anderen GAK war auf Grund der undokumentierten Umbauten in diesem Feld nicht weiter nachvollziehbar. (Siehe auch Kapitel: Umbauten und Doku)  
Genaue Positionsangaben aller Auffälligkeiten, siehe Listen und Strinzepläne am Ende des Berichts

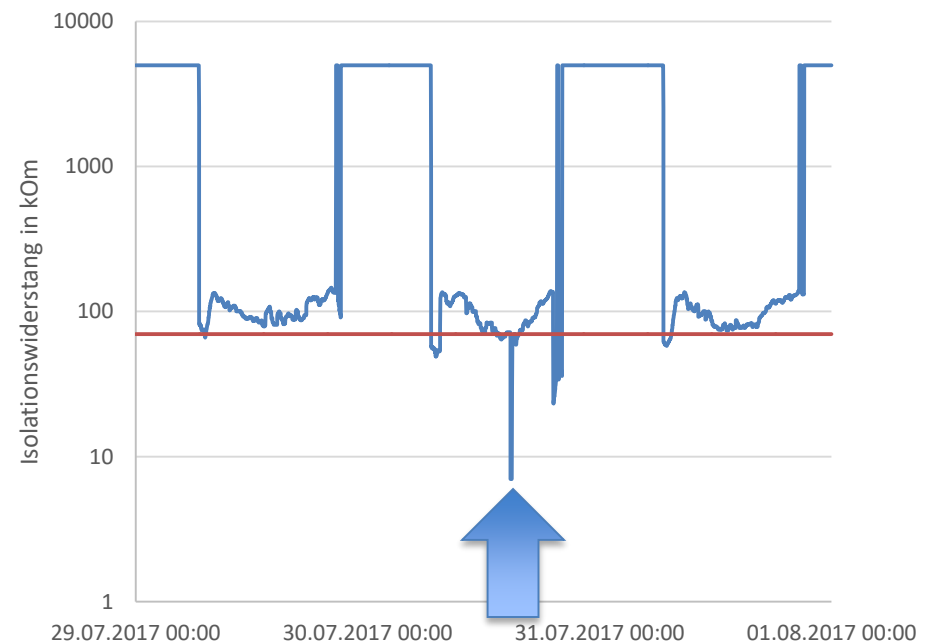
- Beispielhaft: Isolationswiderstand der DC-Kabel am 29. Juli - 31. Juli 2017
- I.d.R. Grenzwert eingehalten: 70 k $\Omega$
- Kurzzeitige „Spitze“: evtl. Auslösung Überspannungsableiter
- Sommer: Niedrige Isolationswiderstände
- Winter: Minimale Isolationswiderstände höher:
  - Jan 2017  $\rightarrow$  117 k $\Omega$
  - Dez 2017  $\rightarrow$  125 k $\Omega$

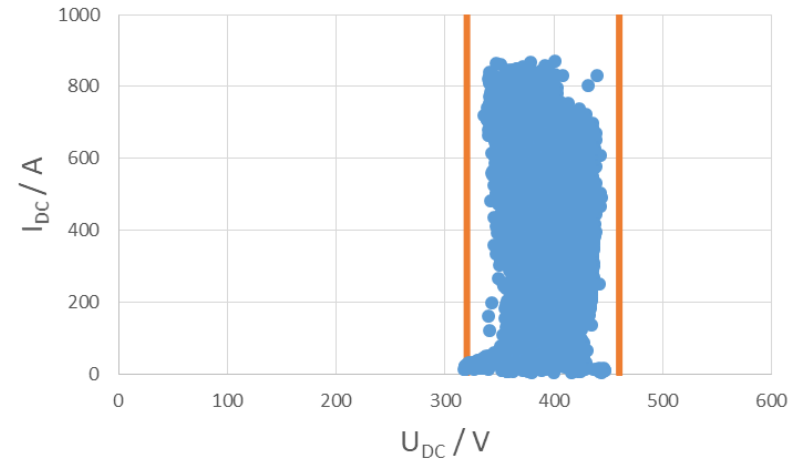
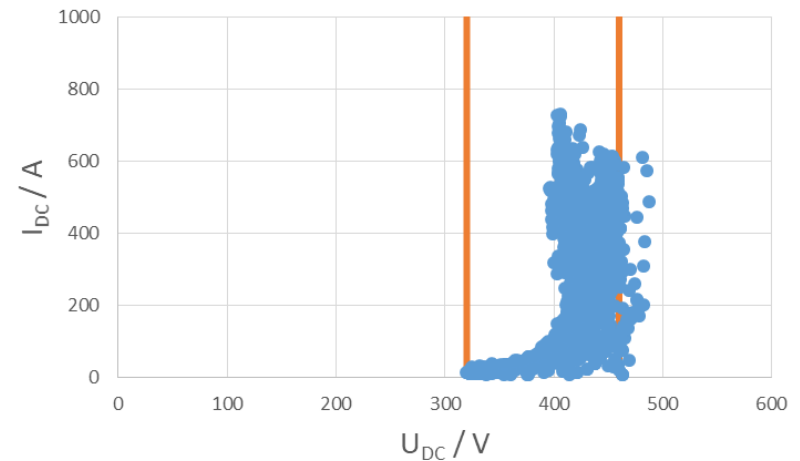
- Eingangsspannungsbereich: 320 V – 460 V, leichte Überschreitung möglich
- Oben:  $U_{DC} / I_{DC}$  Juli 2017
- Unten:  $U_{DC} / I_{DC}$  November 2017
- Höhere Gleichspannungen im November
- MPP-Regelung funktioniert
