# **Untersuchung von Alterungseffekten bei monokristallinen PV-Modulen mit mehr als 15 Betriebsjahren durch Elektrolumineszenz- und Leistungsmessungen**

Katharina Schulze\*, Manfred Groh\*, Monika Nieß\*, Christian Vodermayr\*,  
Gerald Wotruba\* und Gerd Becker\*\*

\*BEC-Engineering GmbH

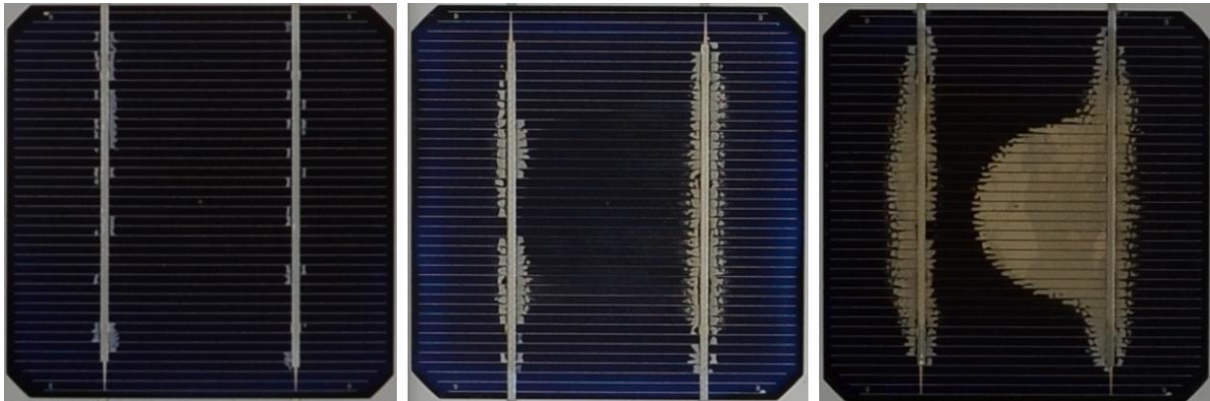
Beim Großteil der untersuchten Stichprobe ist eine silbrige Verfärbung, vermutlich Delamination, vor allem im Bereich um die Busbars zu erkennen (siehe Abbildung 1 links und Mitte). Bei etwa 15 Prozent (38 Module) ist die Delamination sehr stark ausgeprägt (siehe Abbildung 1 rechts und Abbildung 9). Man erkennt die milchig erscheinende Ablösung des EVA-Materials von der Zelle. Trotz der Delamination bleibt die Leistungsdegradation im vom Hersteller vorgegebenen Bereich.

**Abbildung 1: Unterschiedlich stark ausgeprägte Delamination**  
Links: Stufe 1, kleine isolierte Bereiche  
Mitte: Stufe 2, kleine zusammenhängende Bereiche  
Rechts: Stufe 3, große zusammenhängende Bereiche

Tabelle 2 zeigt die statistische Verteilung einiger beobachteter Effekte auf Zellebene, den Anteil von Modulen mit braun verfärbten Zellen sowie den Anteil von Modulen, die Delamination aufweisen. Die zur Klassifizierung der Delamination verwendeten Stufen sind in Abbildung 1 links (Stufe 1, kleine isolierte Bereiche), Abbildung 1 Mitte (Stufe 2, kleine zusammenhängende Bereiche) und Abbildung 1 rechts (Stufe 3, große zusammenhängende Bereiche) zu sehen.

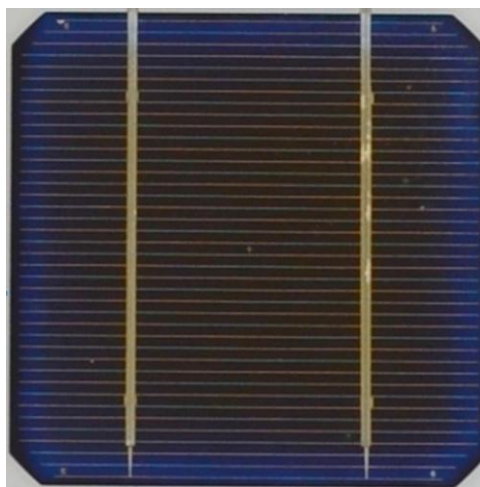
Ein weiterer Alterungseffekt, eine Braunverfärbung der EVA-Folie [2] (siehe Abbildung 2) tritt bei 32 Modulen der Stichprobe auf. Es handelt sich ausschließlich um Module mit einer Nennleistung von 53 Watt, von denen 23 Prozent betroffen sind. Die Verfärbung ist vor allem in der Zellmitte sichtbar und am Zellrand weniger stark ausgeprägt.

**Abbildung 2: Braunverfärbung  
der EVA-Folie**

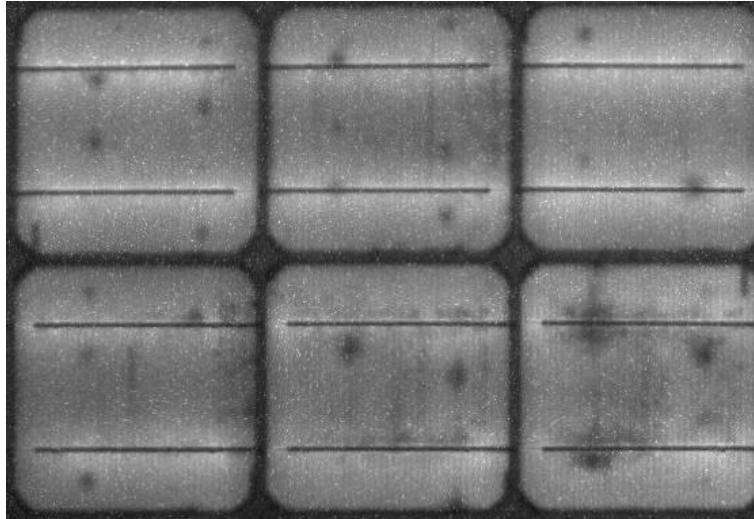
Eine weitere Auffälligkeit bilden kreisförmige dunkle Flecken, exemplarisch in Abbildung 3 dargestellt, die unterschiedlich häufig an den Modulen auftreten, aber nur auf zwei Modulen nicht zu finden waren. Die geometrische Anordnung der Flecken legt die Vermutung nahe, dass es sich um Spuren von Handling-Apparaten in der Fertigung handelt.

**Abbildung 3: Runde dunkle Flecken**

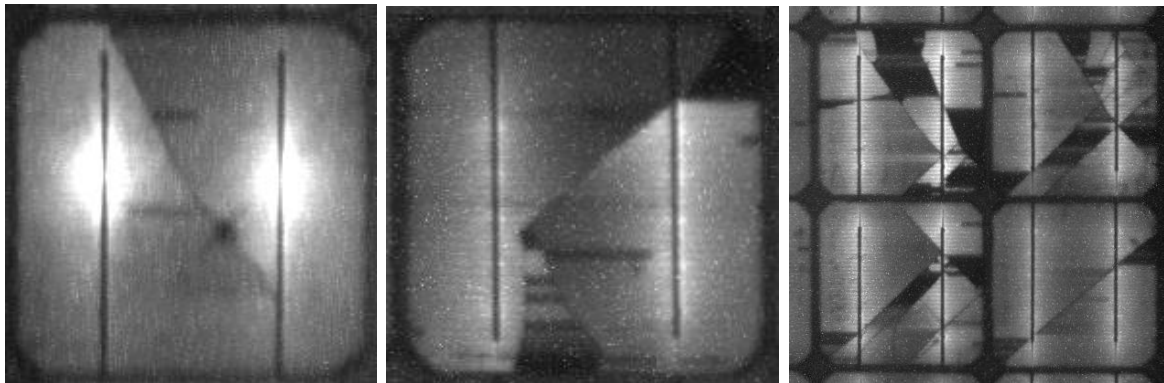
Etwa 40 Prozent der Module wiesen eine oder mehrere Zellen mit Haarrissen oder Brüchen auf. Unter gebrochenen Zellen werden hier solche mit elektrisch abgetrennten und inaktiven Zellbereichen verstanden (siehe Abbildung 4 Mitte und rechts). Zellen mit Haarrissen und abgetrennten Zellbereichen kommen gehäuft in Modulen mit 53 Wp Nennleistung vor. Im Vergleich zu aktuellen Modulen ist die Zahl an Brüchen für schon einmal installierte Module jedoch eher gering. In den 1990er Jahren wurden um ein mehrfaches dickere Zellen (geschätzt auf 300-400  $\mu\text{m}$ ) als gegenwärtig ( $\sim 150\text{-}200 \mu\text{m}$ ) produziert, die anscheinend etwas weniger anfällig für Zellbrüche sind.

**Abbildung 4: Elektrolumineszenz-Aufnahmen von verschiedenen Zellbrüchen der Stichprobe:  
Links Haarriss, Mitte und rechts Bruch mit abgetrennten Zellbereichen**

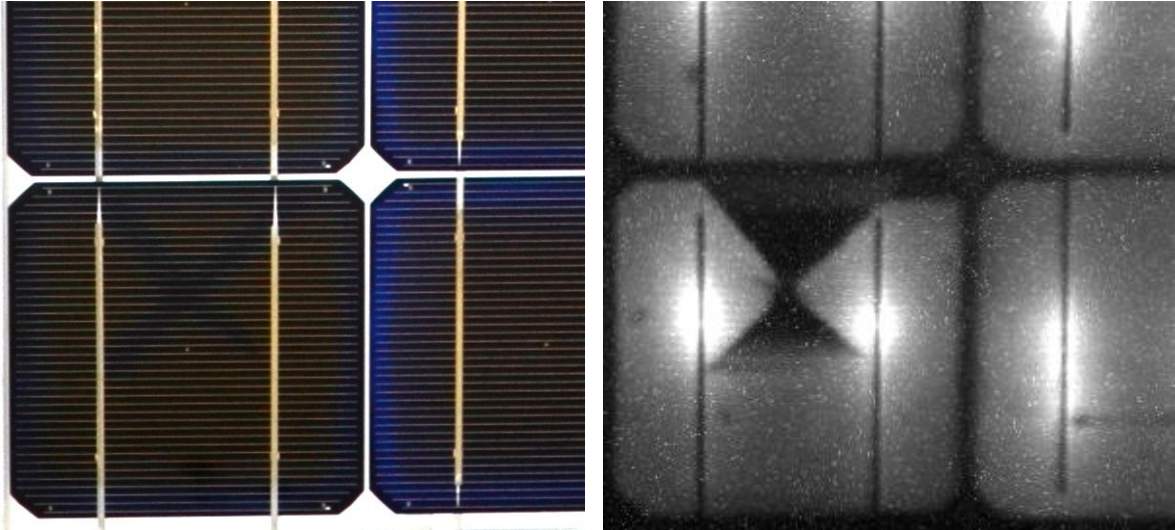
Zu Bemerkem ist, dass bei einem Modul eine Zelle mit einem in der Elektrolumineszenz-Aufnahme sichtbaren Kreuzbruch, eine visuell erkennbare sogenannte Schneckenspur [3] aufweist (siehe Abbildung 5).

**Abbildung 5: Visuelle Fotoaufnahme zeigt eine sog. Schneckenspur und Braunverfärbung und die zugehörige Elektrolumineszenz-Aufnahme zeigt den Kreuzbruch mit elektrisch abgetrennten, inaktiven Gridfingern**

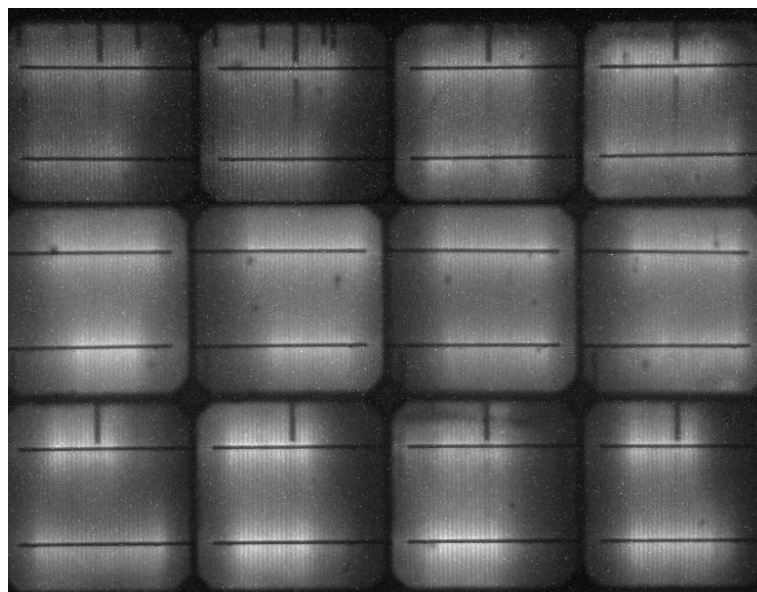
Bei 20 der untersuchten Module, alle mit 55 Wp Nennleistung, sind sämtliche Zellen an den Zellrändern besonders an der Zellseite dunkler, an der die beiden Busbars bis zum Zellrand geführt sind (siehe Abbildung 6). Die genaue Ursache für diesen Effekt wird derzeit noch untersucht, mangelhafte Kantenisolierung verursacht ähnliche Verdunklungen.

**Abbildung 6: Dunkle Zellränder**

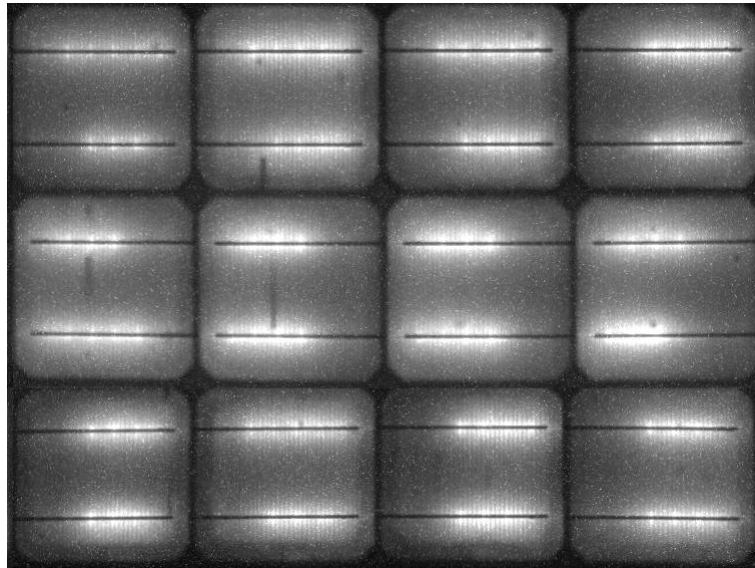
Auffallend ist bei den meisten Modulen, dass die Zellbereiche unmittelbar neben den Busbars sehr hell erscheinen (siehe Abbildung 7), was auf eine lokal erhöhte Stromdichte hinweist.

**Abbildung 7: Elektrolumineszenz-Aufnahme mit sehr hellen Zellbereichen an den Busbars**

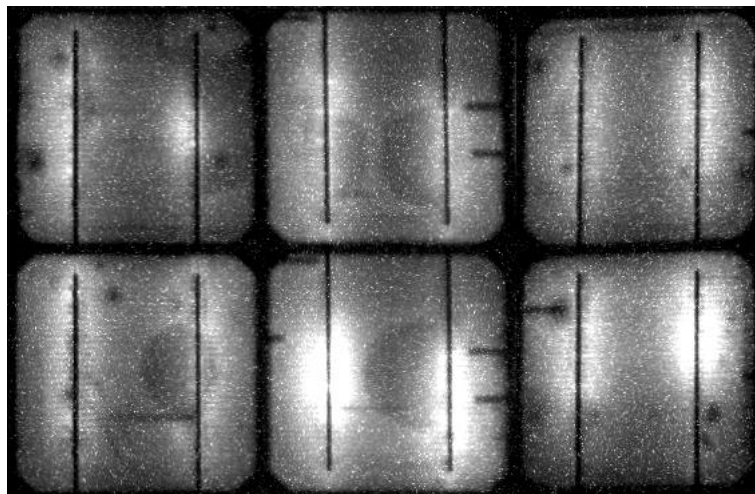
Desweiteren sind dunklere wolkige Bereiche in manchen Zellen in der Elektrolumineszenz-Aufnahme vorhanden (Abbildung 8), die teilweise sehr gut mit den delaminierten Bereichen in der visuellen Fotoaufnahme (Abbildung 9) korrelieren.

**Abbildung 8: Elektrolumineszenz-Aufnahme Delamination, zu erkennen an den kreisförmig dunklen Bereichen**

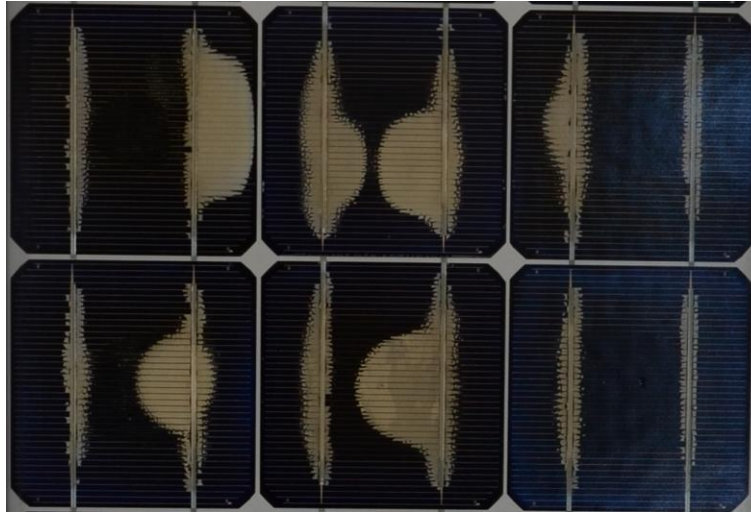
**Abbildung 9: Visuelle Fotoaufnahme, starke Delamination (milchig erscheinende Flächen) erkennbar**

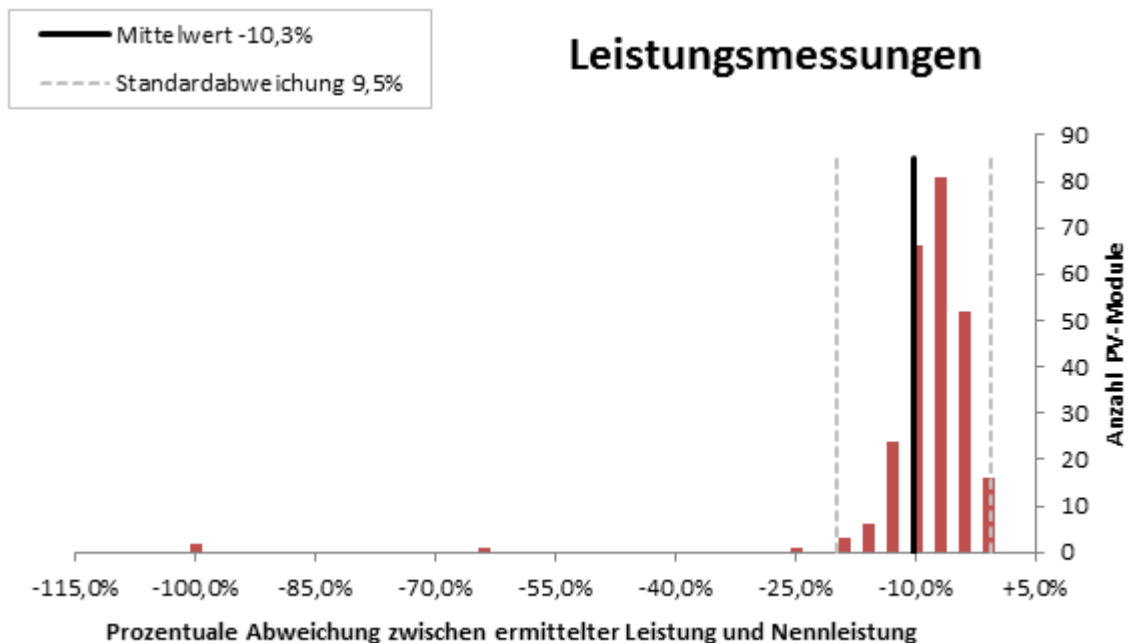
Die restlichen Module liegen in ihrer Leistung um durchschnittlich -9,5 Prozent unter der Nennleistung (siehe Abbildung 10), damit liegt der Wirkungsgrad um mehr als 1 Prozent unter dem Nennwirkungsgrad. Das entspricht bei 15 bis 18 Jahren Betriebsdauer im Mittel 0,52 bis 0,63 Prozent Degradation pro Jahr bezogen auf die Nennleistung. Eine angenommene, heutzutage durchaus übliche, Herstellergarantie von 80 Prozent der Nennleistung nach 25 Jahren wird im Mittel erfüllt, nur fünf Module kommen als Garantiefälle in Frage. Die Garantie bezieht sich lediglich auf die Leistung, Zellbrüche und Delamination werden darin nicht berücksichtigt.

Abbildung 10: Ergebnisse der Leistungsmessung der 252 untersuchten PV-Module
