# 20 Jahre erfolgreicher Betrieb der 1 MW PV-Anlage Solardach Messe München

Gerd Becker · Fabian Flade · Bodo Giesler · Wolfgang Rehm ·  
Bruno Schiebelsberger · Walter Weber

32. Symposium Photovoltaische Solarenergie 2018

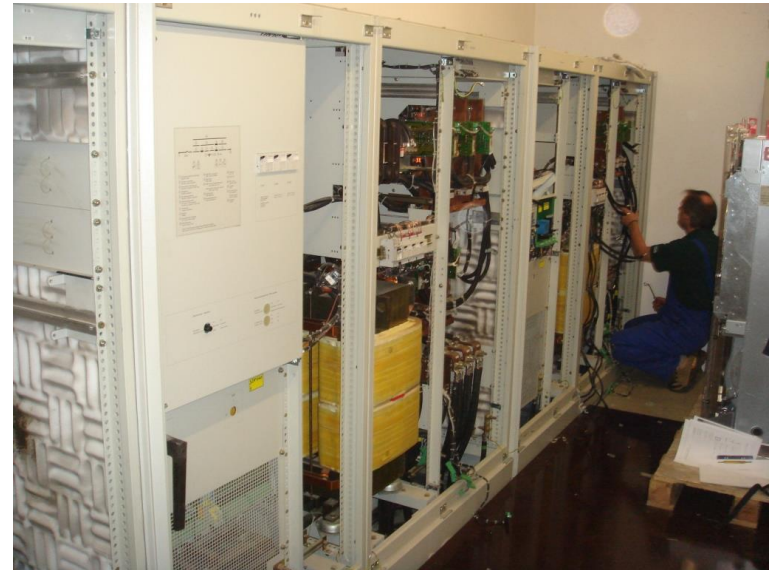
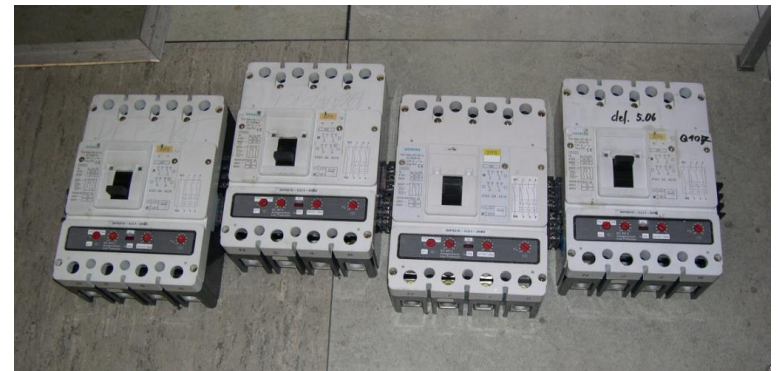
- 1999 - 2004: Gute Betriebsgüte PR
- Ab 2005:
  - Schlechte Betriebsgüte PR
  - Meldungen „Störungen Gleichstromschalter“
- Ab März 2007: „Retrofit“, Gleichstromschalter entfallen
- „Retrofitteter“ Wechselrichter maximale Leistung  $>1,25$  MVA
- Wechselrichterraum wurde früher klimatisiert: Hoher Energieaufwand
- Heute: Abwärme des Wechselrichters wird in den kühlen Keller geblasen

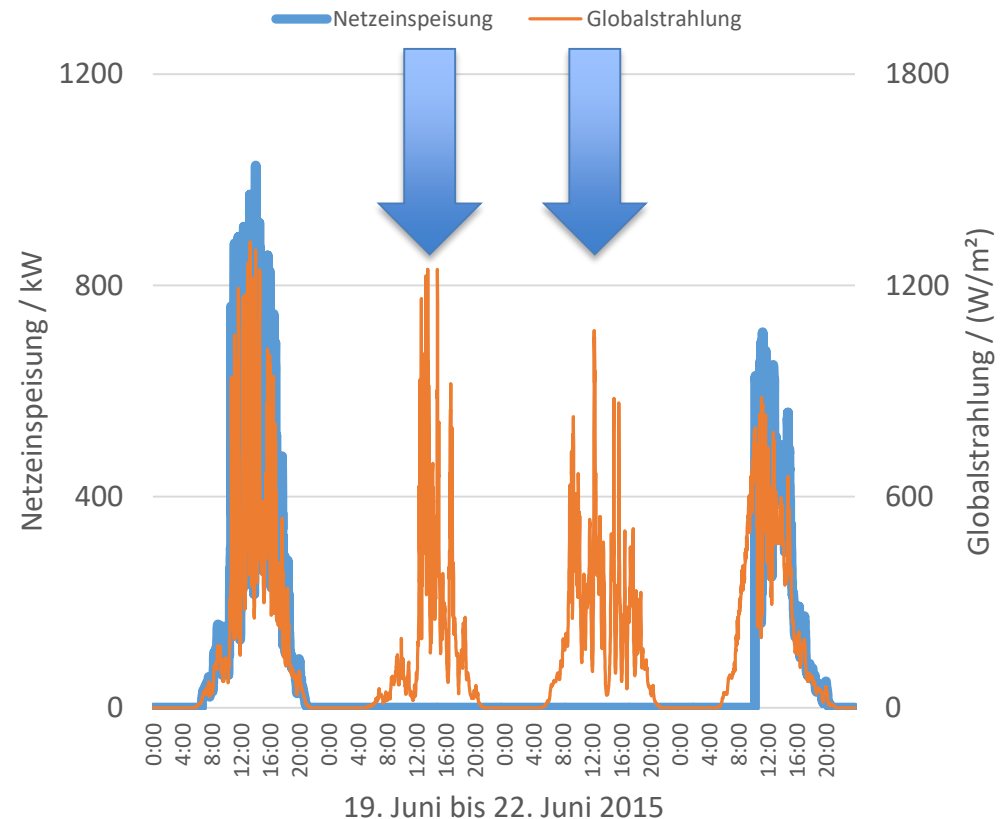
- Fehlerhafte Softwareroutine zur Einschaltung wurde am Freitag 19. Juni 2015 geändert
- Änderung fehlerhaft, so dass am nächsten Morgen die Anlage nicht eingeschaltet wurde
- Die betriebsführenden SWM haben keine Meldung erhalten, da „nur der Einschaltbefehl fehlte“
- Am Montag, 22. Juni 2015: Fehlererkennung um ca. 10:20 h Einschaltung
- **Merke: Keine Softwareänderungen an Freitagen!**
